# Kalkaflejring og ætsningskader på glas og andre materialer

**SKALFLEX**

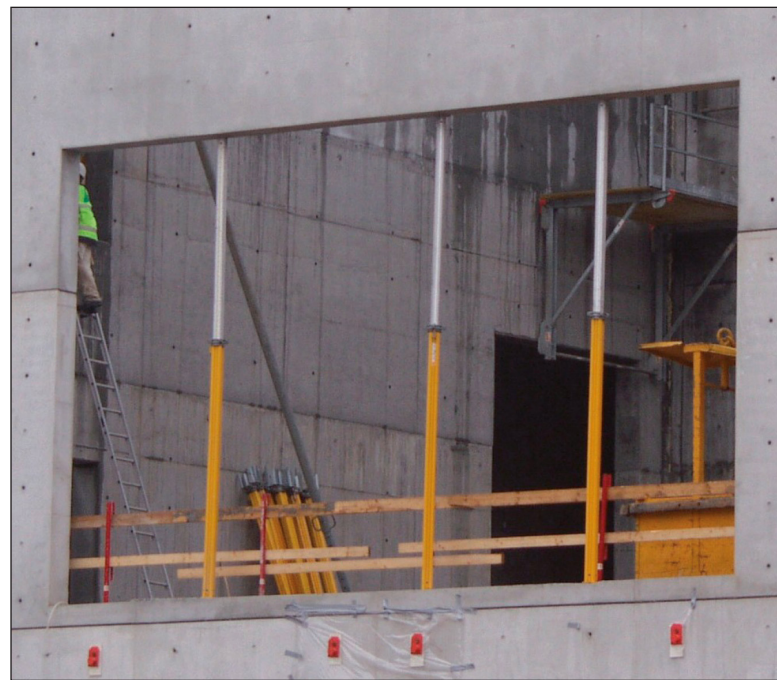
Det er sædvanligvis ikke ved kraftige regnskyl, at risikoen er størst, idet vandet løber af inden det når at optage tilstrækkelig calciumhydroxid til for alvor at blive basisk. Det er forhold hvor vandet siver langsomt ned over facaden, som giver de bedste betingelser for at opbygge en høj koncentration af calciumhydroxid og dermed høj pH værdi.

Vent med montering af vinduer til al beton- og mørtelarbejde er udført.
