Fugt i facademurværk

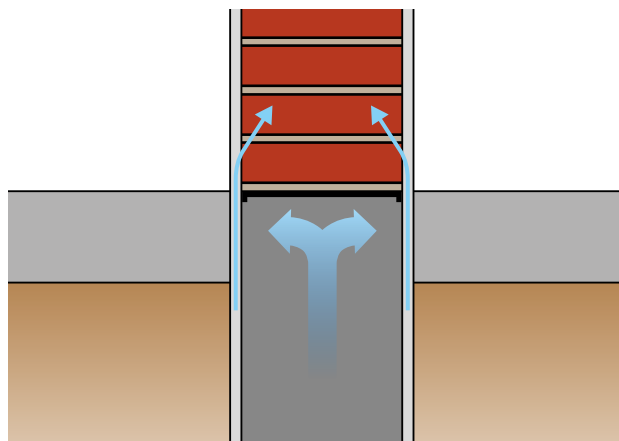
Ved Byggeskadefondens eftersyn ses ofte tegn på opfugtet sokkelpuds og murværk som følge af, at murpappen er afsluttet for langt inde i konstruktionen og derved mister sin drænfunktion.

I begge tilfælde er det væsentligt, at murpappen udføres med tætte samlinger – der henvises til MUROs vejledning 'Fugtspærre i murværk' og for at drænfunktionen kan opnås, er det vigtigt, at pappen ikke afsluttes for langt inde i muren, f.eks. bagved inde i sokkelpudsen eller liggefugen. Den skal friholdes, så vand, der samles på pappens overside, frit kan ledes ud.

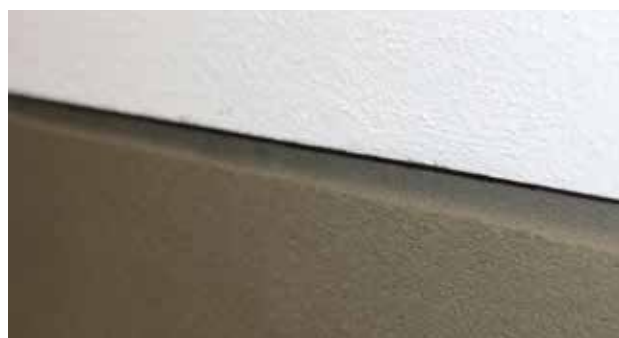
Fra gammel tid har det været god byggeskik at udføre en affasning af sokkelpudsen. Derved sikres pappens drænfunktion, og rent æstetisk giver det en præcis overgang mellem murværk og puds – en opstramning, som ville være kærkommen på meget af nutidens byggeri, hvor overgange mellem ude/inde og oppe/nede desværre ofte er upræcise.
